LAS CEIBAS EMPRESAS PÚBLICAS DE NEIVA E.S.P.
NIT. 891.110.010-8

Por medio del cual LAS CEIBAS EMPRESAS PÚBLICAS DE NEIVA E.S.P. resuelve RECLAMO No. 148065 de 14 DE FEBRERO DE 2020, instaurado por el (la) señor (a) CARLOS ANDRES SILVA, para el predio de la dirección CL 4 19 47 identificado con la cuenta No. 150367250.

ACTA DE EJECUCIÓN ORDEN DE TRABAJO

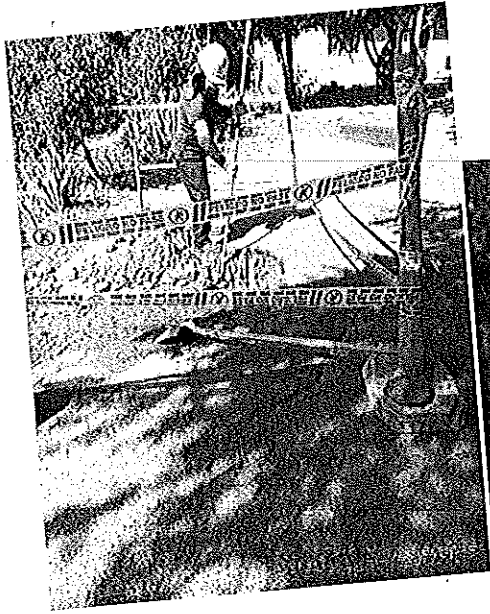
| DESCRIPCIÓN | Profundidad: | | Largo | Ancho | Prof. |
|--|---|---|---|---|---|
| Observaciones: se encuentra fuga y se reparo con 2 collarines de 1/2 pvc al repletador maso pvc 1/2 y lleva 1/2 pvc 1/2 | | | | | |

Presenta registro fotográfico del antes (X) durante (X) y después (X)
 Para constancia del contenido de la presente acta, firmen quienes en ella intervinieron, en original y copia

Orden de Trabajo No.: **606728** Fecha de Emisión: **6 Julio 2019** Solicitado por: **CARMEN LEON**
 Dirección: **CH 4 # 19-47** Barrio: **Asentamiento** No. de Cuenta: **6014150367250**
 Objeto de la Visita: **Esco. en la acometida**

Fecha realización: **08 de julio del 2019** Hora Inicial: **8:40 AM** Hora Final: **5:45 PM**

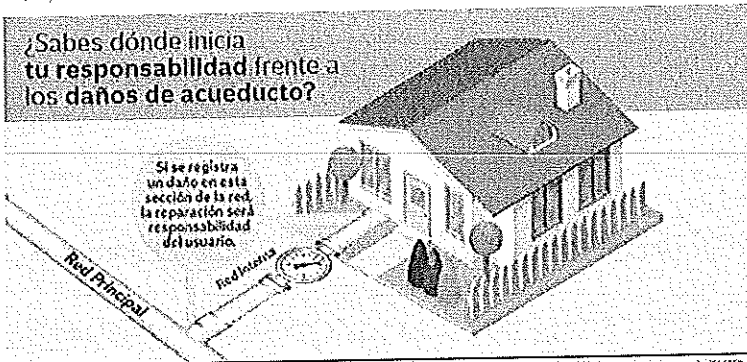
¿Sabes dónde inicia tu responsabilidad frente a los daños de acueducto?

• Responsabilidad de las Cédulas:
 Todos los daños registrados en el tubo principal también conocido como red principal.
• ¿Qué se entiende por red principal?
 Todo el conjunto de tuberías de conducción, accesorios, válvulas y demás dispositivos usados para la conducción del agua hasta los hogares.

• Responsabilidad del usuario:
 Todos los daños registrados en la red interna o que es la red interna.
• ¿Qué es la red interna?
 La red interna es el conjunto de tuberías de conexión y distribución de la zona de suministro del terreno perteneciente al usuario, a partir de la derivación de la red principal.
